γ射线探伤机及固定探伤室 项目竣工环境保护验收监测报告

建设单位：福建宏大特钢有限公司

编制单位：江苏核众环境监测技术有限公司

2018年6月

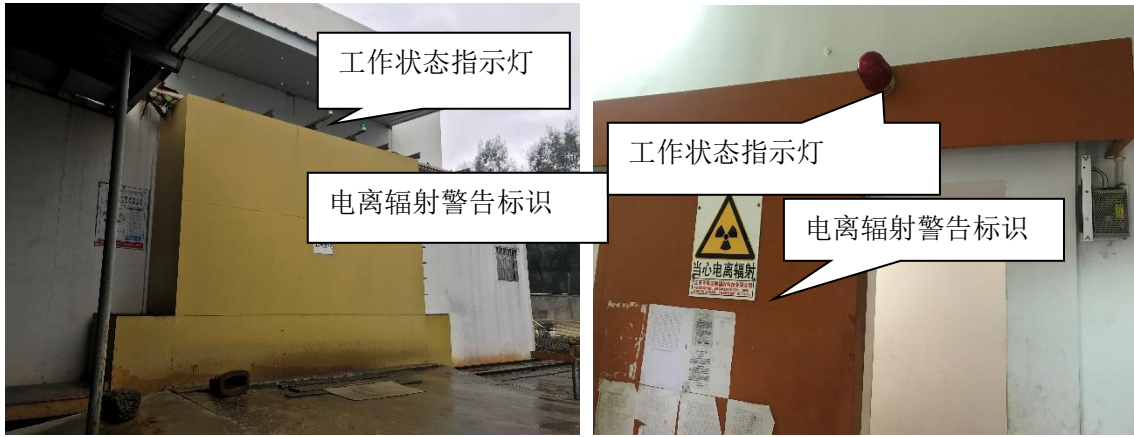
企业在探伤房防护大门和防护小门外均安装了工作状态声光报警指示灯，并在显著位置处粘贴电离辐射警示标志，见图 8。经现场核实，声光报警指示灯在 γ 射线探伤机工作时能够自动接通并给出声光警示信号。**根据[2007]8 号文的要求，建设单位还应在探伤房防护大门及防护小门外设置工作状态指示灯箱，探伤作业时，灯箱应醒目显示“禁止入内”。**

图 8 探伤房防护大门与防护小门的电离辐射标识及工作状态指示灯

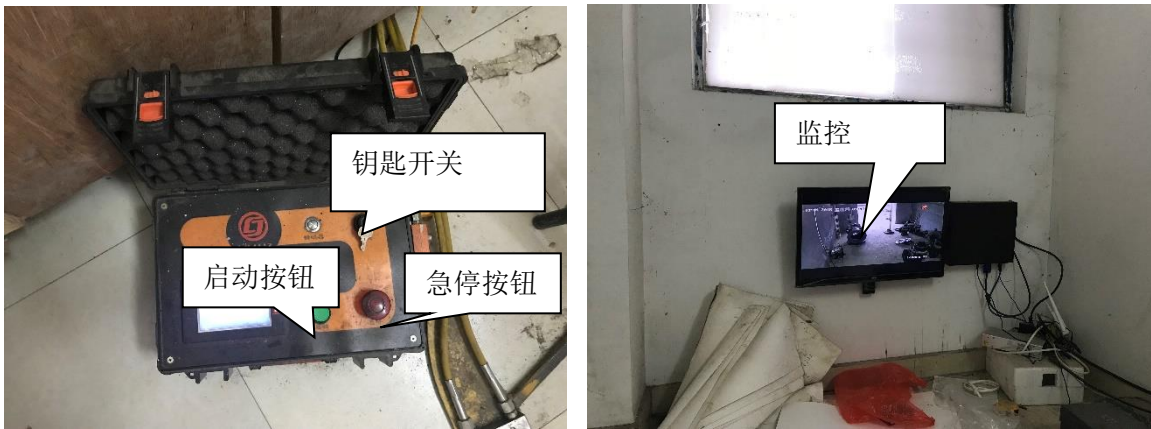
企业在探伤房防护大门附近、防护小门附近、探伤房南墙以及操作室 γ 射线控制器上安装了急停按钮，见图 9、10。经现场核实，当 γ 探伤机工作时，按下控制器上的急停按钮，放射源立即收回，探伤作业停止。

图 9 操作室监控、钥匙开关及急停按钮

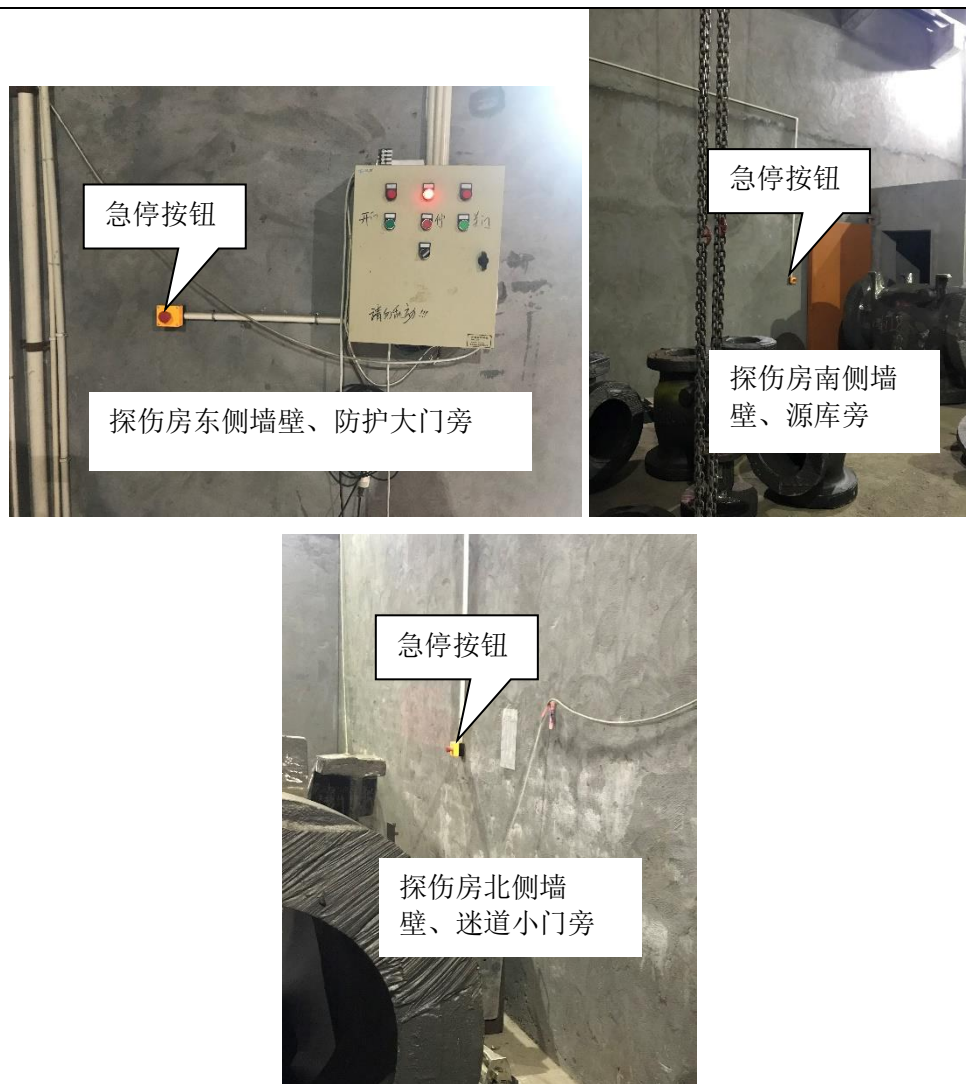
图 10 探伤房内 γ 射线探伤机急停按钮

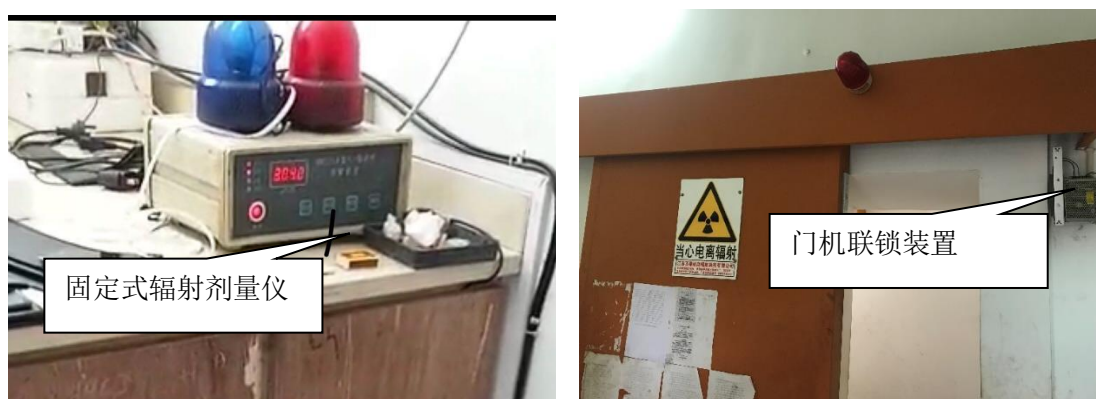
探伤房内屏蔽墙上安装有固定式辐射剂量仪，显示器位于控制室内，可实时显示探伤房内剂量率，见图 11。探伤房内剂量高时，通过联锁装置控制，无法从外面打开防护门，仅当曝光室内剂量率降到 $2.5\mu\text{Gy/h}$ 以下，方能从外面打开防护门进入探伤房。

探伤室大、小防护门均已安装门机联锁装置，确保只有门完全关闭后 γ 探伤机才能出源工作。经现场核实，门机联锁装置有效。

图 11 操作室中辐射剂量实时监测系统及门机联锁装置

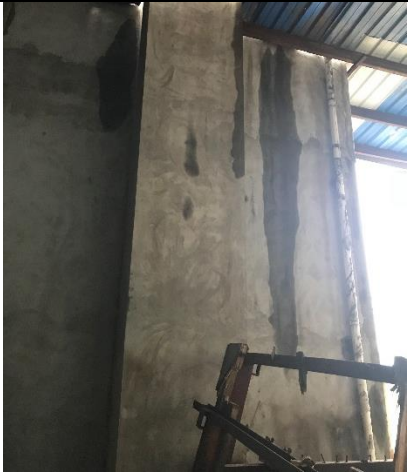
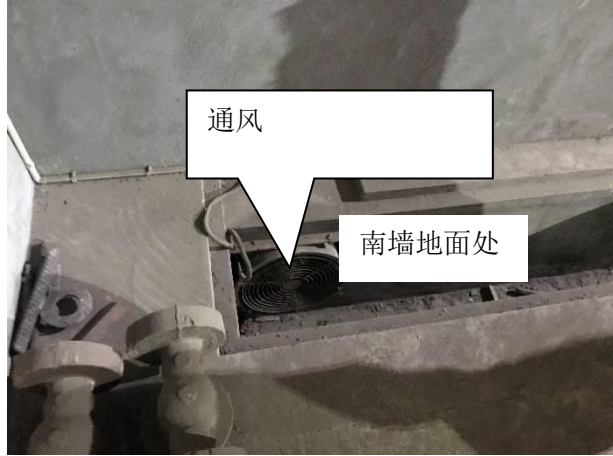
本项目探伤房电缆均采用埋地“U”型电缆沟，未破坏墙体屏蔽效果，满足辐射防护的要求；本项目曝光室东南角设通风槽一个，长 5000mm×宽 400mm×深 500mm，通过设置埋地“U”型通风管道，穿越南墙，出口排风砌砖墙高 8m，将二氧化氮和臭氧抽出并排入大气中，见图 12 和图 13。

图 12 探伤房通风装置

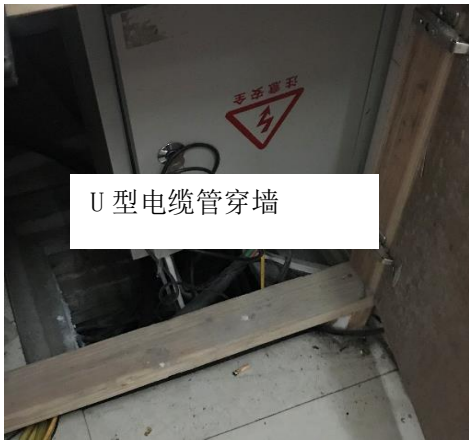
图 13 探伤房电缆设置

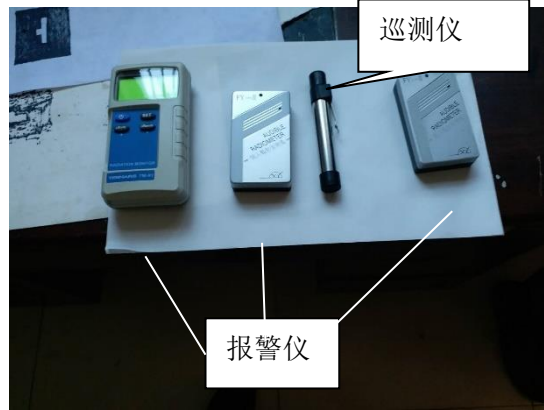
福建宏大特钢有限公司配置了 1 台辐射巡检仪用于定期对场所周围环境辐射剂量率进行监测，同时配备了 3 台便携式个人剂量报警仪，见图 14。

图 14 巡测仪及报警仪

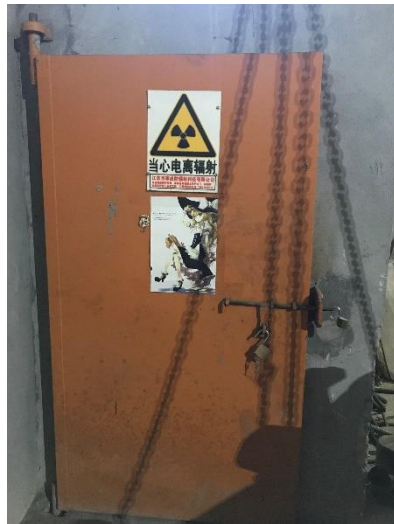
根据设计单位提供的图纸及现场核实，于探伤房西南角建一座贮存源库，长宽高为 2100mm×1200mm×2300mm，北侧墙为 30cm 厚砼，门为 4mmPb，顶为 30cm 厚砼，见图 7。放射源库实行双人双锁管理，并在源库防护门上设置了醒目的电离辐射警告标志和监视器等保安措施，确保放射源设备 24 小时处于监控之中，见图 15。根据[2007]8 号文的要求，源库应明确 2 名以上工作人员专职负责放射源库的保管工作，福建宏大特钢有限公司应尽快配备 2 名工作人员专职负责放射源库的管理，2 名工作人员还应参加培训，考核合格后方可上岗。

图 15 源库电离辐射警示标志及双人双锁

(7) 现场检测时， γ 射线探伤机放置于曝光室北墙旁，外罩一铁质外壳，现场监测结束后工作人员未将 γ 探伤机运回源库贮存。根据环评批复和环发[2007]8 号文的要求，工作人员应在每次探伤结束后采用合适的方式将 γ 探伤机返回源库贮存。根据 [2007]8 号文的要求，源库应明确 2 名以上工作人员专职负责放射源库的保管工作，福建宏大特钢有限公司应尽快配备 2 名工作人员专职负责放射源库的管理，2 名工作人员应参加辐射安全培训，合格后方能上岗。
